Повреждения прокладки головки блока двигателя могут быть вызваны различными причинами. Незначительное повреждение, оставленное без внимания, будет прогрессировать, затронет другие детали и, в конечном счете, приведет к отказу двигателя. Одно повреждение редко проявляется независимо от других. Эта таблица поможет провести диагностику.

Нарушение режима сгорания

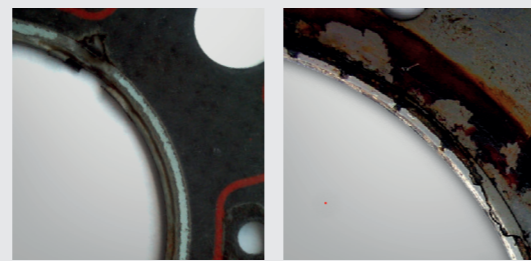
Признаки: Прогар материала прокладки между цилиндрами или в местах где происходило калильное или детонационное воспламенение. Явные следы протекания газов сгорания.

Причины: Детонационное и калильное зажигание значительно увеличивает поверхностную температуру в камере сгорания, что приводит к прожогам прокладки. В дополнение к этому чрезмерное давление противодействует усилию прижима головки блока цилиндров к блоку.

Устранение: Поддерживайте систему зажигания в исправном состоянии. Проверьте соответствие калильного числа свечей зажигания и зазор между электродами свечей зажигания. Используйте топливо с требуемым октановым числом. В случае, если двигатель подвергался капитальному ремонту, проверьте степень сжатия.

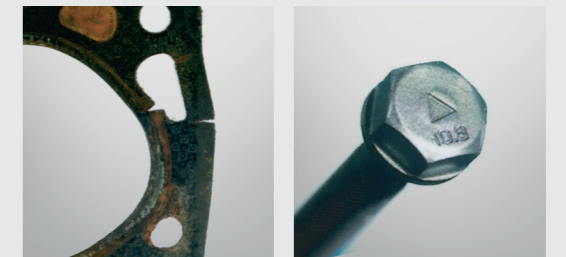
Игнорирование требуемой повторной обтяжки головки блока

Признаки: Смещение материала прокладки, разломы усилительных металлических колец отверстий. Течь прокладки уже после первых тысяч километров пробега.

Причины: В зависимости от применяемых материалов и конструкции, некоторые прокладки после нагревания и подвержения вибрации несколько усаживаются по толщине. Если не будет произведена повторная обтяжка ГБЦ после определенного периода эксплуатации, то в этом случае уменьшится усилие затяжки болтов и возникнет утечка через прокладку.

Устранение: Если повторная обтяжка ГБЦ предусмотрена заводом-изготовителем после определенного пробега, то убедитесь, что соблюдаются соответствующие инструкции. Обязательно уведомляйте владельца автомобиля о необходимости повторной обтяжки ГБЦ.

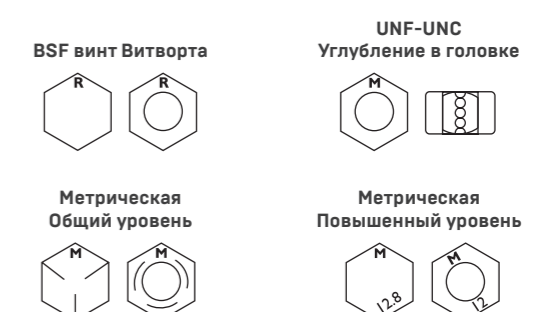
Идентификация болтов

Резьбы в современных автомобилях практически все, без исключения, метрического исполнения. Однако во многих двигателях более старшего поколения все еще можно найти болты со смешанными типами резьбы. Очень важно чтобы сопрягаемые детали имели соответствующую резьбу. Нижеприведенная таблица поможет с их идентификацией:
